**AVALIAÇÃO QUALI-QUANTITATIVA DAS NASCENTES LOCALIZADAS NA  
UFV/CAMPUS FLORESTAL CONTRIBUINTES À LAGOA DO PIVÔ**

Florestal  
Minas Gerais 2016

Relatório final apresentado à  
Universidade Federal de Viçosa –  
Campus Florestal como parte das  
exigências para obtenção de título  
de Tecnólogo em Gestão  
Ambiental.

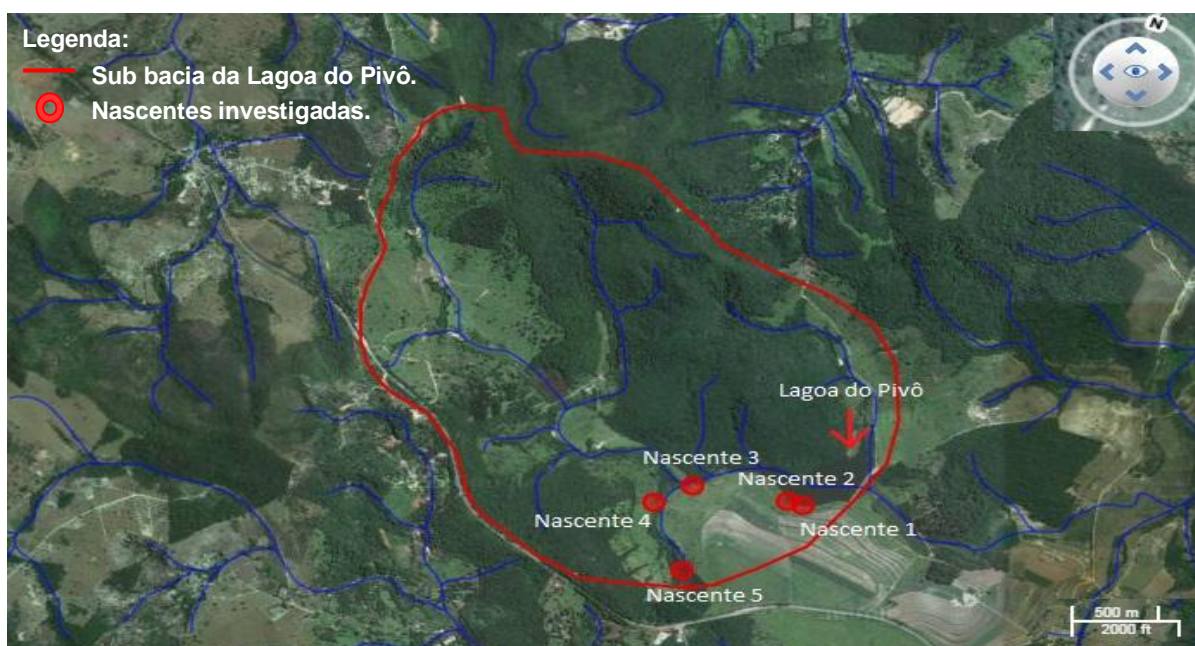
**Figura 1: Visualização espacial das nascentes investigadas.**  
Fonte: Google Earth, 2016.

Adicionalmente, na Figura 1 é demonstrada a visualização espacial das nascentes investigadas.

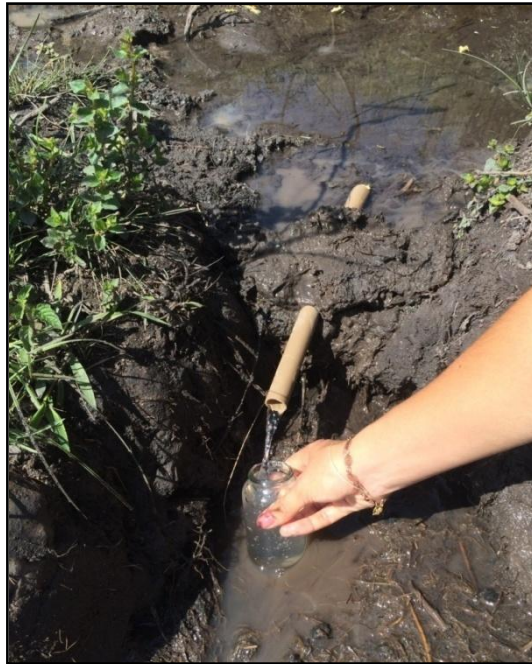
**Figura 2: Método volumétrico.**

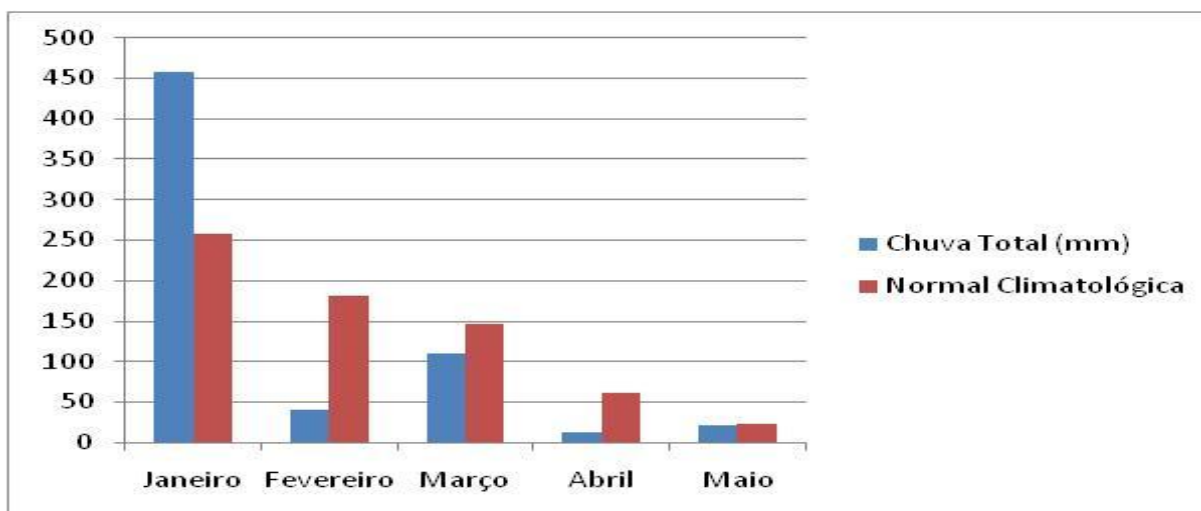
Figura 3: Chuva total e normal climatológica nos meses.

Cabe ressaltar que o período de monitoramento das vazões iniciou-se ao final do período chuvoso, quando as precipitações não se encontravam mais tão frequentes. No entanto, no primeiro trimestre, que já possui uma normal climatológica acima dos meses subsequentes estudados, ocorreram precipitações ainda maiores, como pode ser visto na Figura 3.

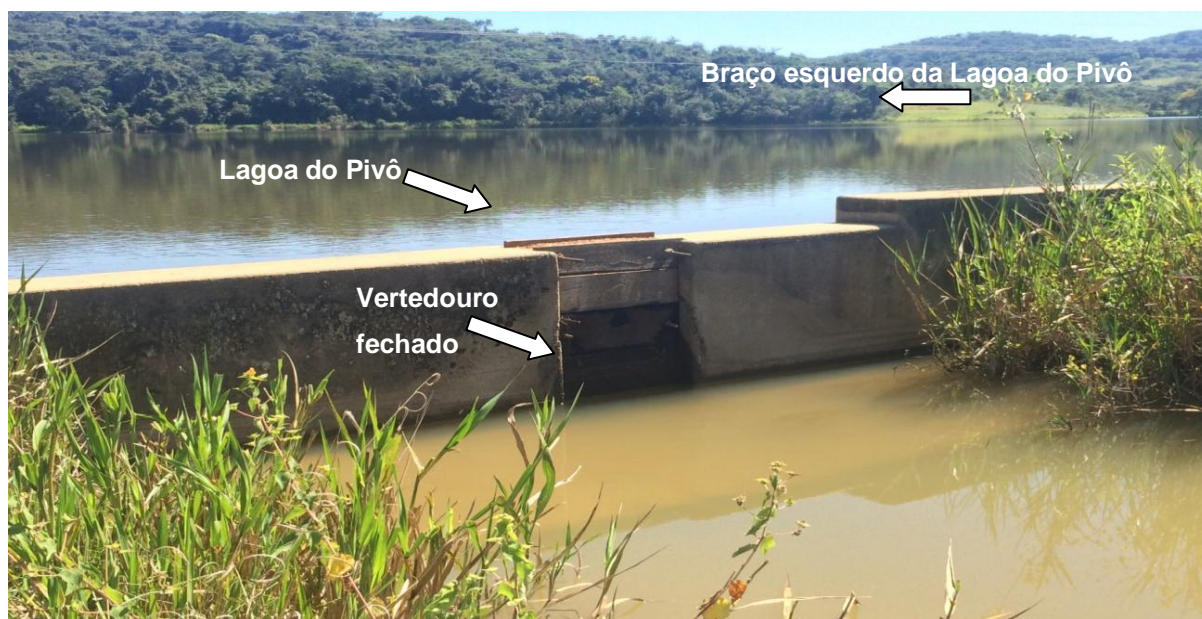
**Figura 4: Vertedouro fechado.**

Na Figura 5 é demonstrada a série histórica de vazões defluentes da Lagoa do Pivô. Na primeira campanha de campo a vazão verificada no vertedouro do Barramento da Lagoa do Pivô foi de 23,9 L/s, e na segunda 33,7 L/s, porém a partir da terceira análise os valores encontrados diminuiram drasticamente, chegando próximo a zero devido ao fechamento do vertedouro (Figura 4).

Tal medida pode ter sido tomada pela diminuição das chuvas concomitantemente com o risco de crise hídrica, semelhante a do ano hidrológico passado (2015). Conseqüentemente pode-se concluir que a legislação vigente é descumprida, pois segundo a Portaria IGAM nº 49/2010 a vazão a jusante do barramento deveria ser igual a 70% do total da  $Q_{7,10}$ , que para o local de estudo é de 0,004868. Esta vazão pode ser conhecida também como vazão ecológica do corpo hídrico, entendida como a vazão mínima de 7 dias de duração e 10 anos de recorrência, necessária para a manutenção da vida aquática. Portanto a saída mínima para manter o fluxo de água no Córrego Areia não é assegurada.

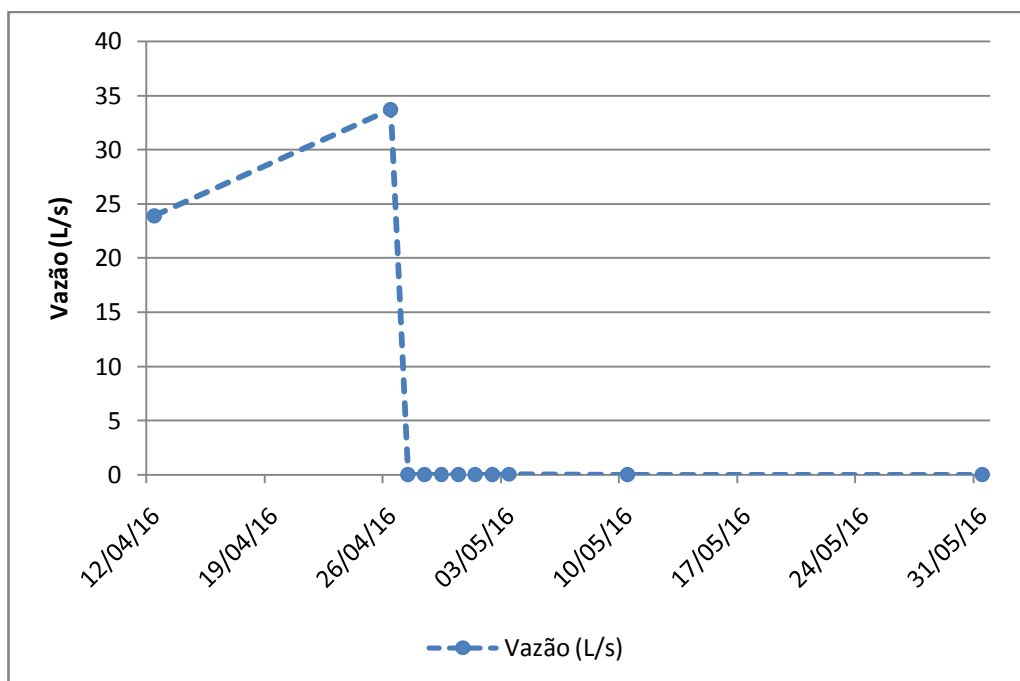
**Figura 5: Série histórica Lagoa do Pivô.**

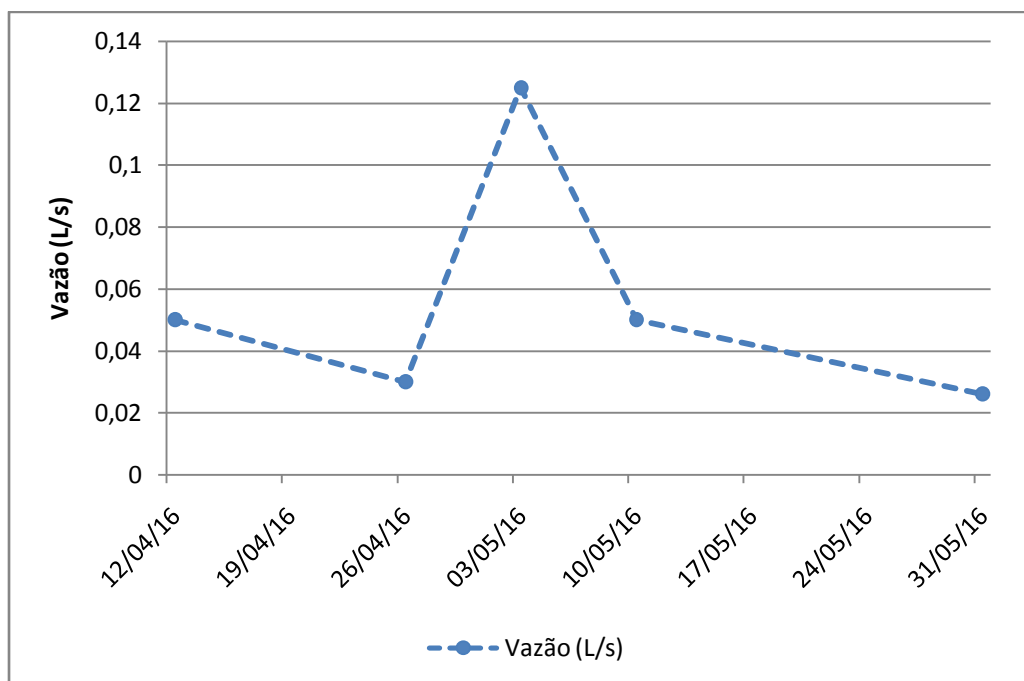
**Figura 6: Série histórica Nascente 1.**

Na quarta campanha, como esperado, devido à entrada no período de seca sua vazão diminuiu expressivamente, sendo de 0,05 L/s. No entanto, o valor continua em nível semelhante à primeira medição. Na quinta e última aferição o declínio foi notável, sendo a vazão reduzida pela metade ao comparar-se com a anteriormente medida, sendo de 0,026 L/s.

A existência de valores semelhantes entre os períodos de seca e chuva pode ser justificada devido à proximidade da nascente com a Lagoa do Pivô, área de influência dinâmica, aumentando a contribuição para a manutenção do lençol freático.

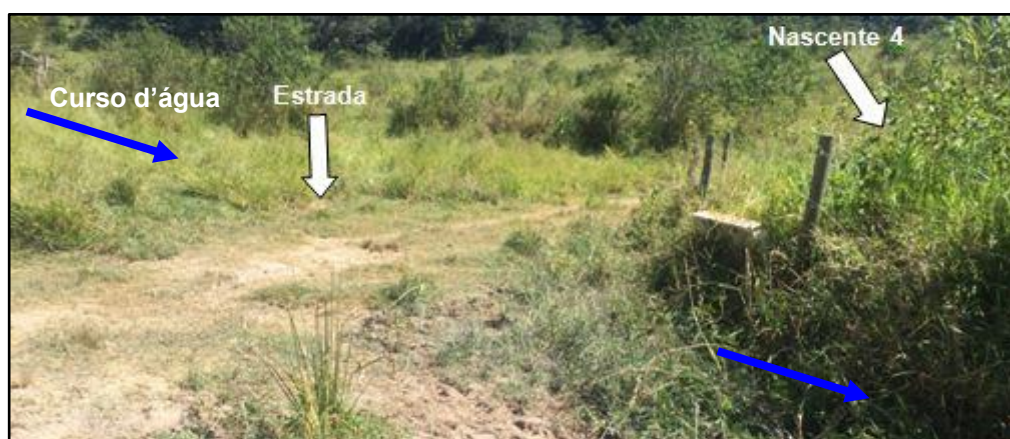
**Figura 8: Barramento originado pela estrada.**

As nascentes 3 e 4 podem ser descritas como afloramentos criados por ação antrópica. A construção da estrada deu origem a um barramento que muito provavelmente forçou a surgência de água nos locais, como pode ser observado na Figura 8:

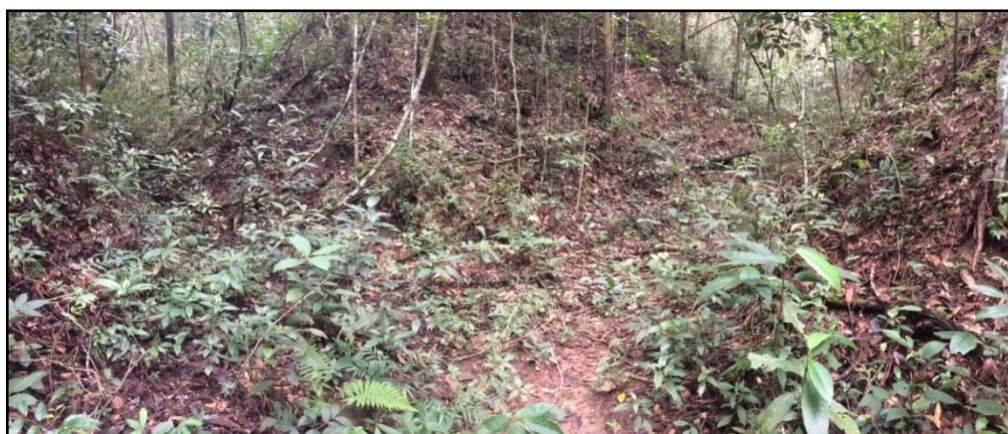
**Figura 9: Acesso à Nascente 5.**

Caracterizada principalmente pela dificuldade de acesso, a Nascente 5 se localiza dentro de mata fechada (Figura 9). De grande distância da estrada e da Lagoa do Pivô seu nível de antropização é significativamente inferior às demais. Além disso, sua topografia confere uma menor área de influência dinâmica reduzindo, portanto, a contribuição do subsolo fazendo desta nascente intermitente nos períodos de seca. No entanto, ainda foi possível perceber grande umidade no solo mesmo nas últimas visitas.

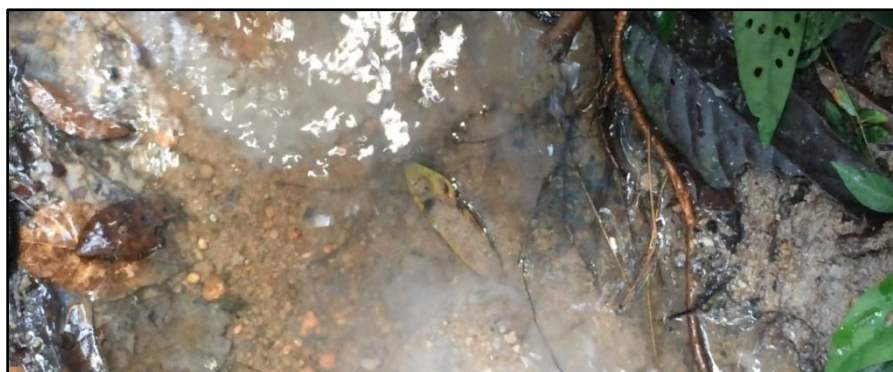
**Figura 10: Coloração da água da Nascente 5.**

A Nascente 5, apesar de possuir apenas uma medição, devido a água fluente ser inferior a 0,1L/s é passível de ser comparada à legislação. O valor de OD, assim como o de pH, está dentro do desejado. Estes valores demonstram que aparentemente não há influência da decomposição da matéria orgânica. Em relação à turbidez, apesar de se encontrar acima do parâmetro desejado, pode inferir-se que não é um ambiente degradado, uma vez que o alto valor pode ser justificado pela coloração de solo. Observando-se a Figura 10 é possível notar a coloração da água, aparentemente influenciada pelas condições do solo local.
